## PIANO ELIMINAZIONE BARRIERE ARCHITETTONICHE (P.E.B.A.)

conforme a “Linee guida predisposizione P.E.B.A. Regione F.V.G.”

### 07 **AMBITO EDILIZIO** **SCHEDE DI SINTESI**

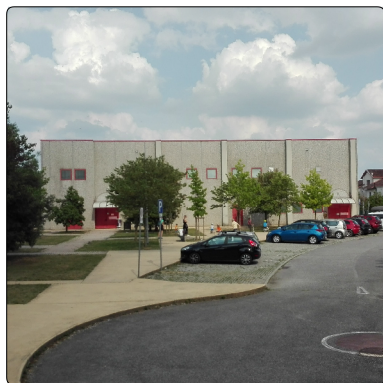
| | Denominazione | <b>PALESTRA</b> | |

| <b>PRINCIPALI<br/>CRITICITA' RILEVATE</b> | | Servizio accessibile con arredo che riduce lo spazio per accostamento laterale. |
| | | Servizio igienico accessibile utilizzato in modo improprio. |
| | | Arredo spogliatoi non accessibile. |
| | | I piani superiori sono raggiungibili solo con scale. Le scale sono prive di corrimano. |

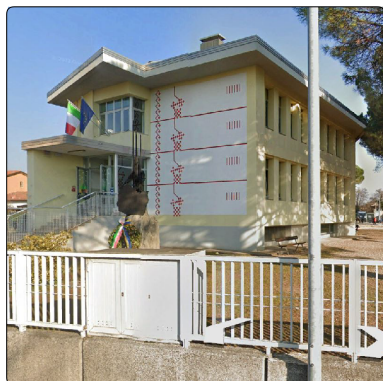
| | Denominazione | <b>SCUOLA PRIMARIA</b> | | |

| <b>PRINCIPALI<br/>CRITICITA' RILEVATE</b> | | Entrambi i servizi igienici accessibili sono utilizzati in modo improprio. |
| | | Servizi igienici con gradino. |
| | | Scale prive di corrimano, di marcagradino e di segnaletica tattilo plantare. |

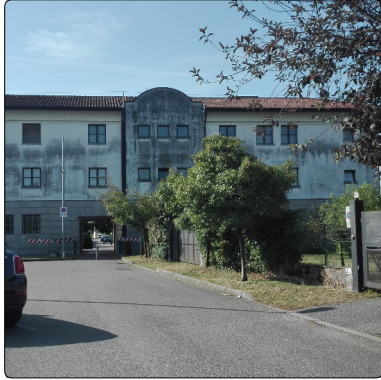
| | Denominazione | <b>CENTRO CIVICO POLIFUNZIONALE</b> | |

| <b>PRINCIPALI<br/> CRITICITA' RILEVATE</b> | | Scale prive di corrimano, di marcagradino e di segnaletica tattilo plantare. |
| | | Sanitari non accessibili in locali di dimensioni idonee. |

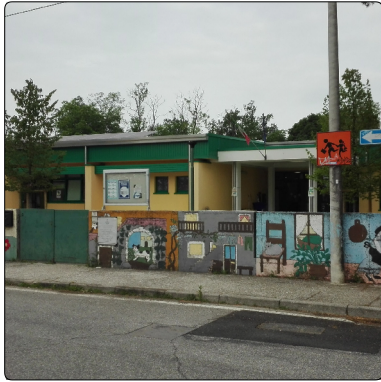
| | Denominazione | <b>SCUOLA PRIMARIA</b> | | |

Uscite verso il giardino con gradino di 5 cm.

Sevizio accessibile con manigione non utile e vaso privo di spazio per accostamento laterale.

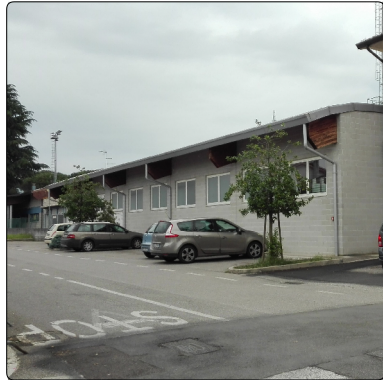
| | Denominazione | <b>BOCCIODROMO</b> | |

| | Rampa priva di corrimano |

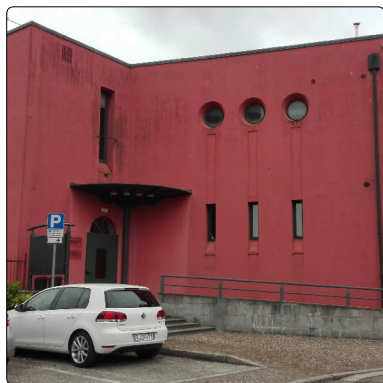
| | Denominazione | <b>CENTRO CIVICO POLIFUNZIONALE</b> | | |

| <b>PRINCIPALI<br/>CRITICITA' RILEVATE</b> | | Scala priva di corrimano, di marcagradino e di segnaletica tattilo plantare. |
| | | Dislivello raccordato solo da gradini. |
| | | Servizio igienico accessibile con spazio di movimento non conforme e con spazio antistante/retrostante la porta non conforme. |
| | | Scale esterne prive marcagradino e di segnaletica tattilo plantare. |

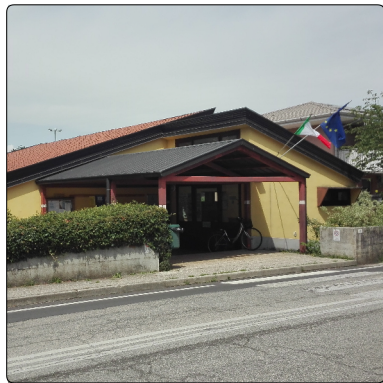
| | Denominazione | <b>CENTRO CIVICO</b> | | |

| | Gradini (24 cm) tra marciapiedi pubblici ed ingresso. |
| | Percorso di accesso interno con giunti e sconnessioni. |
| | Servizio igienico accessibile utilizzato in modo improprio e con vaso con spazio per accostamento laterale non conforme. |

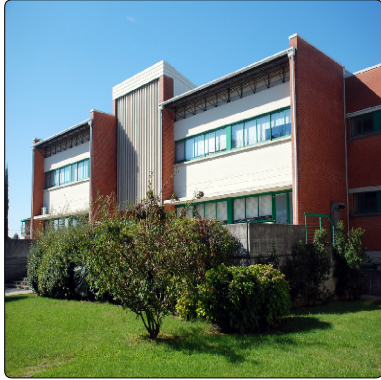
| | Denominazione | SCUOLA PRIMARIA | | |

| <b>PRINCIPALI<br/>CRITICITA' RILEVATE</b> | | Ascensore privo di segnalazione acustica e visiva di arrivo al piano e privo di schermo per videocchiamata di soccorso. |
| | | Scale prive di corrimano e di segnaletica tattilo plantare. |
| | | Servizi igienici accessibili p rialzato / p1 utilizzati in modo improprio e con spazio antistante/retrostante la porta non conforme. |

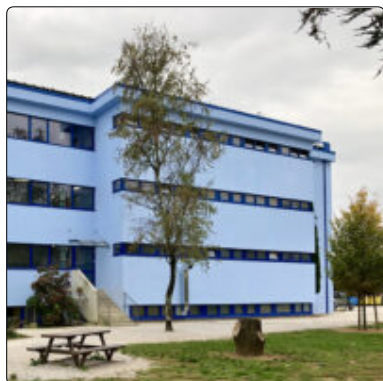
| | Denominazione | <b>SCUOLA SECONDARIA DI I GRADO</b> | | |

| <b>PRINCIPALI<br/>CRITICITA' RILEVATE</b> | | Scale priva di corrimano, di segnaletica tattilo plantare e con parapetto non conforme. |
| | | Servizi igienici accessibili con vaso con spazio per accostamento laterale non conforme e maniglione in prossimità del vaso non presente, utilizzato in modo improprio (p-1). |
| | | Banconi privi di parte ad altezza 90 cm. |
| | | Scale prive di corrimano e di segnaletica tattilo plantare. |

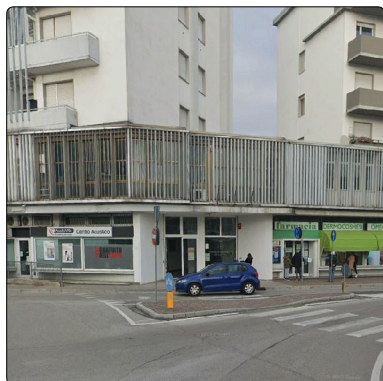
| | Denominazione | <b>EX MUNICIPIO</b> | | |

| <b>PRINCIPALI<br/>CRITICITA' RILEVATE</b> | | Gruppi servizi igienici privi di servizio accessibile. |
| | | Scale prive di segnaletica tattilo plantare e con parapetto attraversabile da sfera diam. 10 cm. |
| | | Il piano superiore è raggiungibile solo con scale. |
| | | Servizio igienico accessibile con vaso con spazio per accostamento laterale non conforme. |

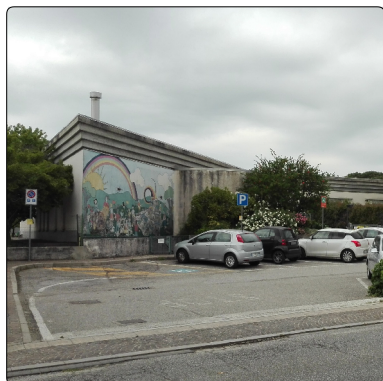
| | Denominazione | <b>SCUOLA DELL'INFANZIA</b> | | |

| <b>PRINCIPALI<br/> CRITICITA' RILEVATE</b> | | Servizio igienico accessibile utilizzato in modo improprio e con spazio antistante/retrostante la porta non conforme. |
| | | Ostacolo costituito da davanzale sporgente. |
| | | Rampa con pendenza longitudinale superiore a 8% (10%). |
| | | Servizio igienico accessibile della palestra utilizzato in modo improprio, con vaso privo di spazio per accostamento laterale e con spazio antistante/retrostante la porta non conforme. |

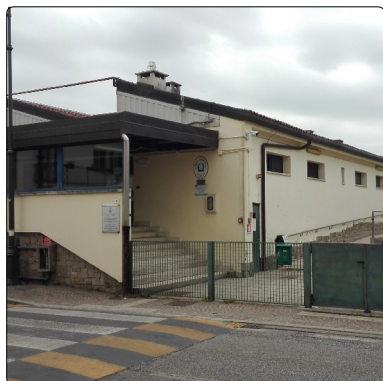
| | Denominazione | <b>SCUOLA PRIMARIA</b> | | |

| <b>PRINCIPALI<br/>CRITICITA' RILEVATE</b> | | Gruppo bagno privi di servizio igienico accessibile. |
| | | Servizi accessibili con maniglioni in posizione non utile |
| | | Scala priva di corrimano, di marcagradino e di segnaletica tattilo plantare. |
| | | Accesso al piano interrato dall'interno solo con scala e con montascale dall'esterno. |
